# Análisis de la intervención en la Carrera 11

Marzo de 2016

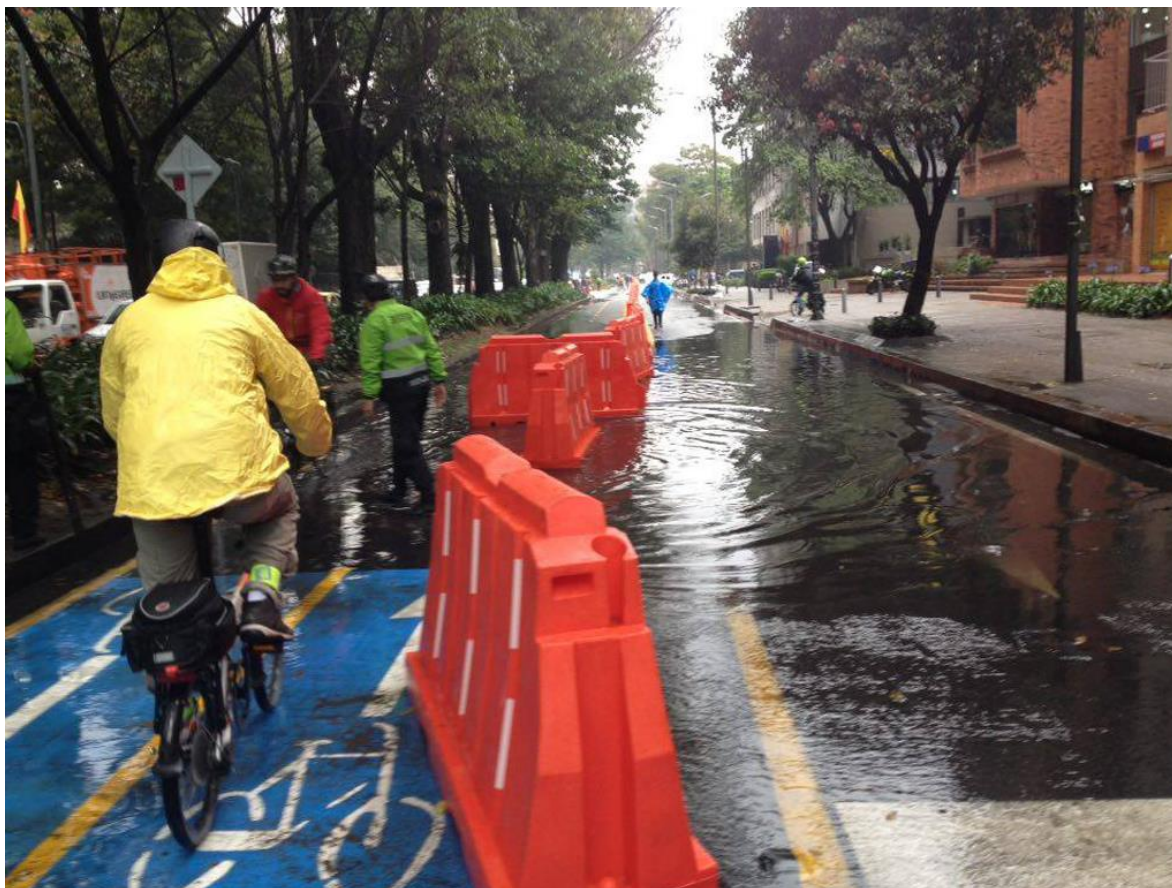
**Figura 7. Charcos en la nueva ciclobanda.**

Se evidenció un problema en la presencia de charcos debido a que no se realizó ningún tipo de intervención al pavimento donde se implementó la nueva ciclobanda y en esta vía ya se presentaban problemas de empozamientos ante eventos de lluvia. Según las observaciones, el tráfico motorizado no se afecta por los charcos de igual forma que los ciclistas (los carros tienen techo y ventanas, las bicicletas no), y los ciclistas cometen el error de invadir otros carriles (contravía en la ciclobanda o en el tráfico mixto) o hacen maniobras peligrosas. Además, el agua y las olas generadas por los vehículos motorizados desplazaron los elementos utilizados para separar la ciclobanda del carril de tráfico mixto lo cual generó incomodidad adicional para los ciclistas (en dos ocasiones, uno de los autores de este documento fue empapado completamente durante su viaje por la ciclobanda cortesía de un automóvil que pasó a su lado y en medio de un charco).

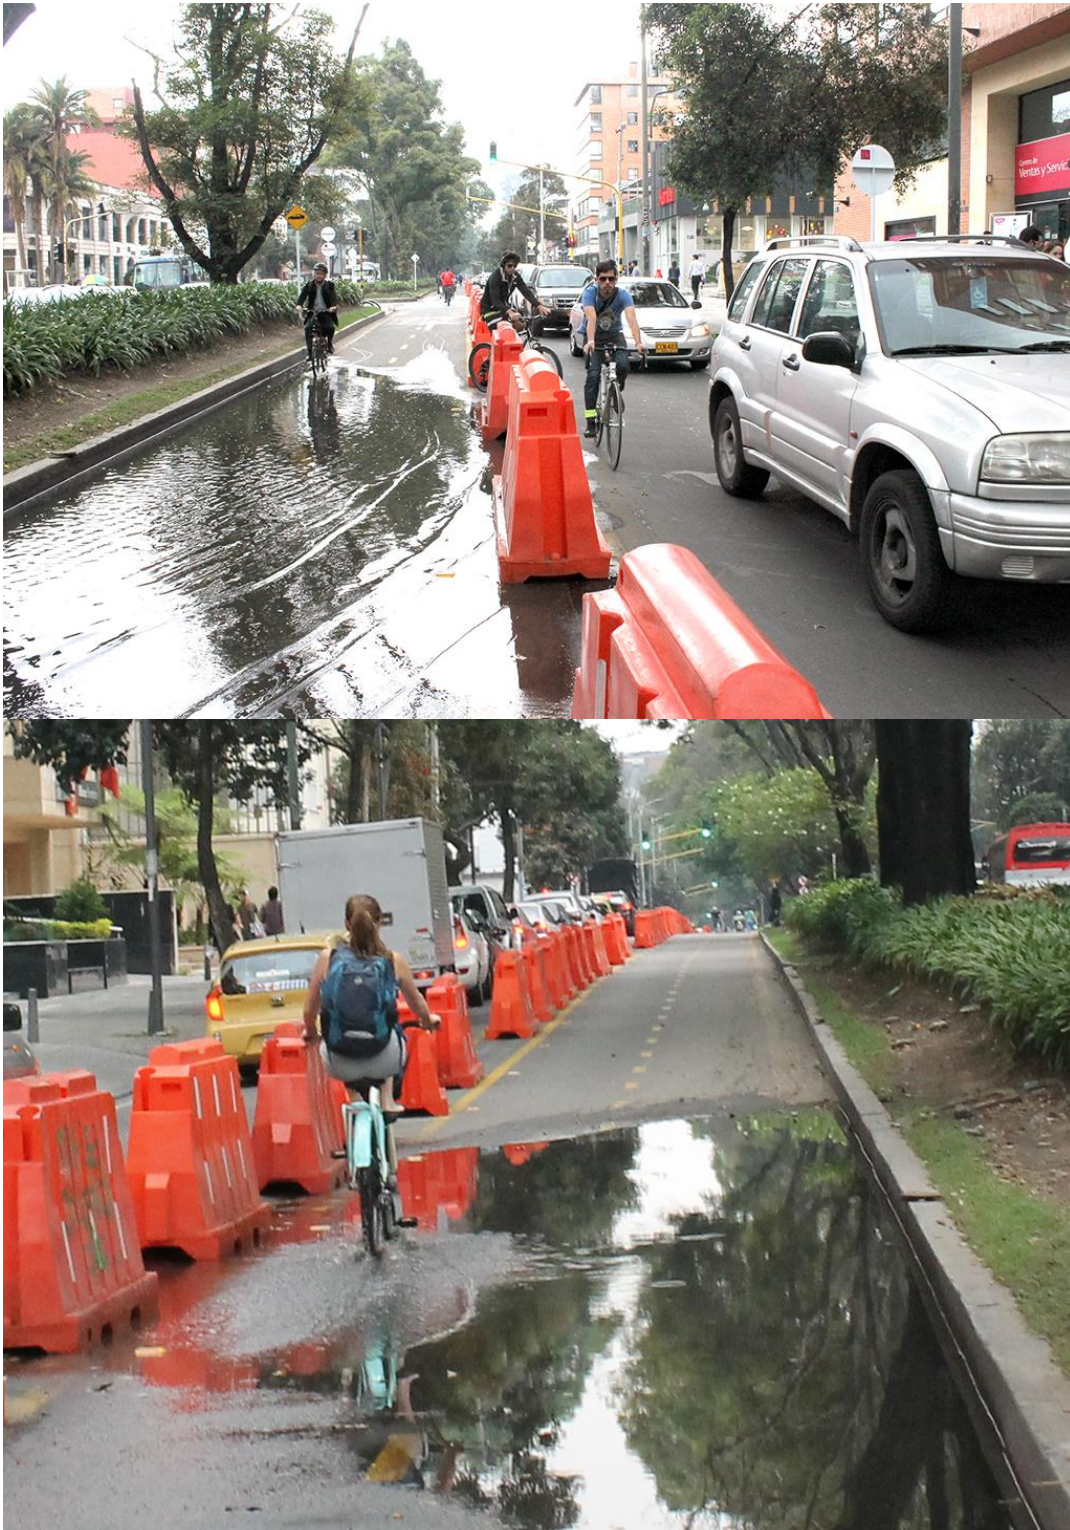
Figura 8. Maniobras peligrosas de ciclistas a causa de los charcos.

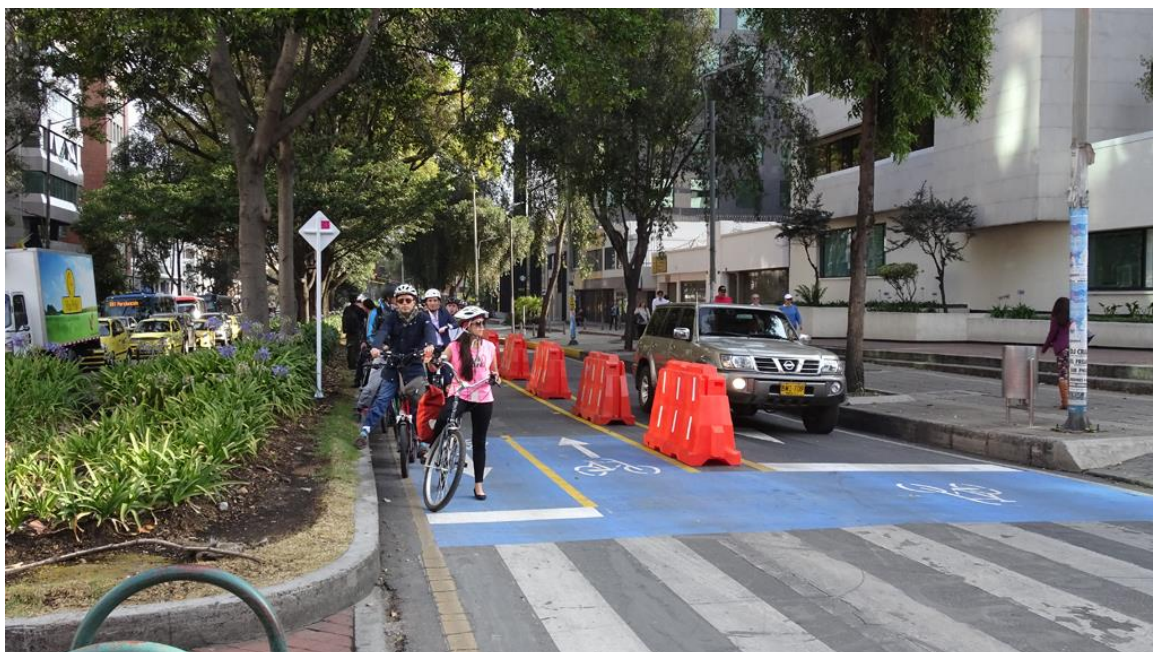
**Figura 10. Plataformas avanzadas en nueva ciclobanda.**

Es importante resaltar el hecho de que se han implantado plataformas avanzadas para facilitar el giro de los usuarios de bicicleta hacia el oriente. No obstante, hace falta complementar esta infraestructura para que

pueda cumplir su función de mejor manera. En los días soleados en que se realizaron recorridos se encontró que gran parte de los cruces no tenían sombra adecuada para los usuarios.

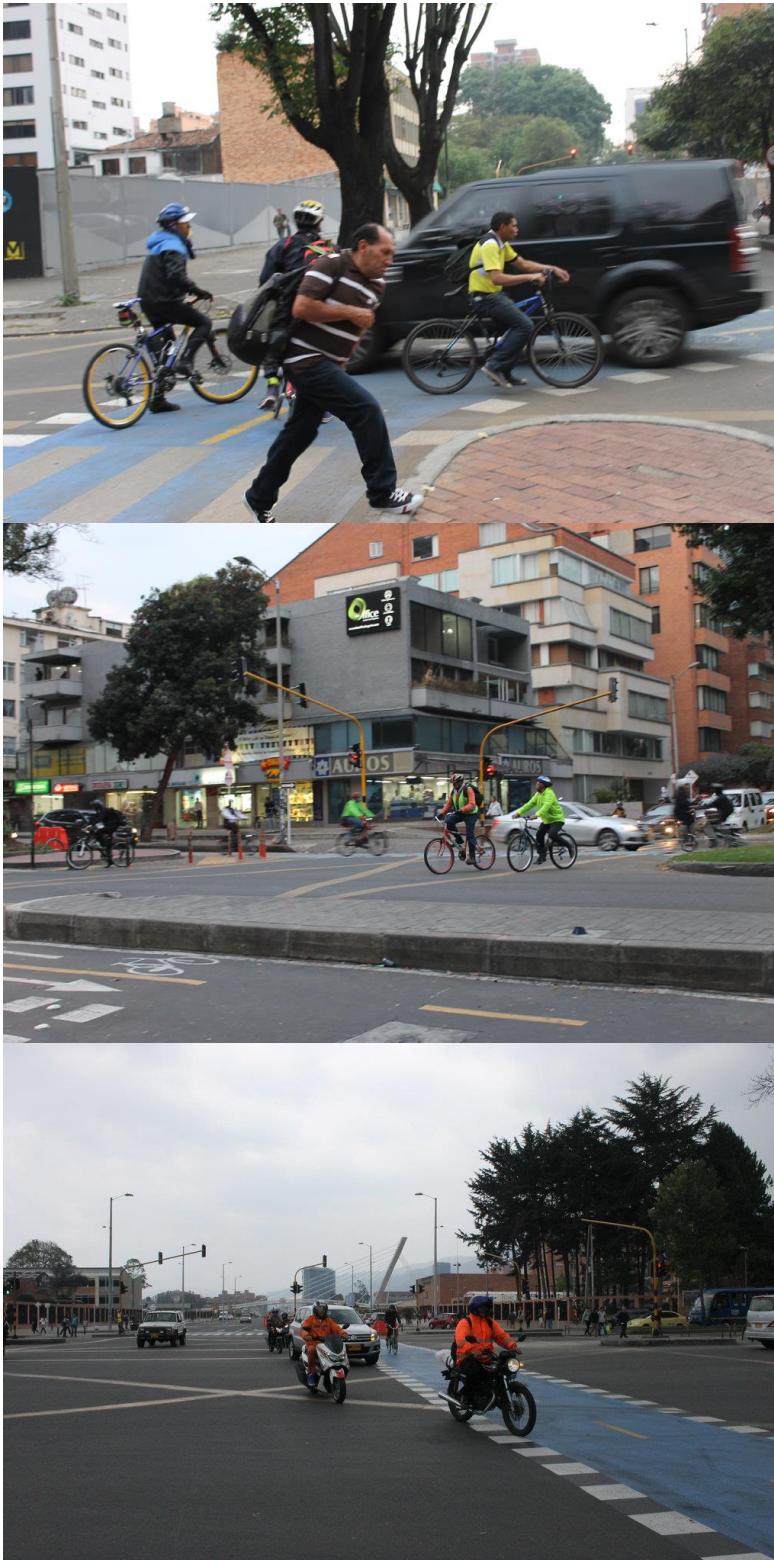
Figura 11. Cruces conflictivos (Calle 82, Calle 100, Calle 92).

Los mayores problemas que se encontraron en los cruces de la intervención fueron tres:

- El acceso a la ciclobanda por la Calle 82: este acceso ha tenido dos diseños distintos, uno junto con los peatones y otro que se diseñó para cruzar en diagonal más allá del cruce. En los dos casos se evidencian dificultades para que los usuarios circulen en los lugares y momentos adecuados (aunque el cambio reciente mejoró esta situación). Durante la observación el día 9 de marzo se evidenció que, aunque hay un semáforo con fase exclusiva para ciclistas, muchos de los usuarios no esperan y cruzan cuando el semáforo está en rojo. Esto probablemente se deba a que la fase de espera es demasiado larga, pues el semáforo se demora 1:50 minutos en rojo.

- El acceso a la ciclobanda por la Calle 100: Este acceso es mediante un cruce largo (pero bien señalizado con pintura) sobre la Carrera 11 desde el norte.

- El acceso a la ciclobanda de la Calle 92: Este acceso continúa siendo físicamente diseñado para el acceso a la ciclobanda antigua, por lo que no es fácil lograrlo, debido a esto muchos ciclistas transitan por la ciclobanda antigua antes y después de la Calle 92, lo que causa conflictos con los peatones.

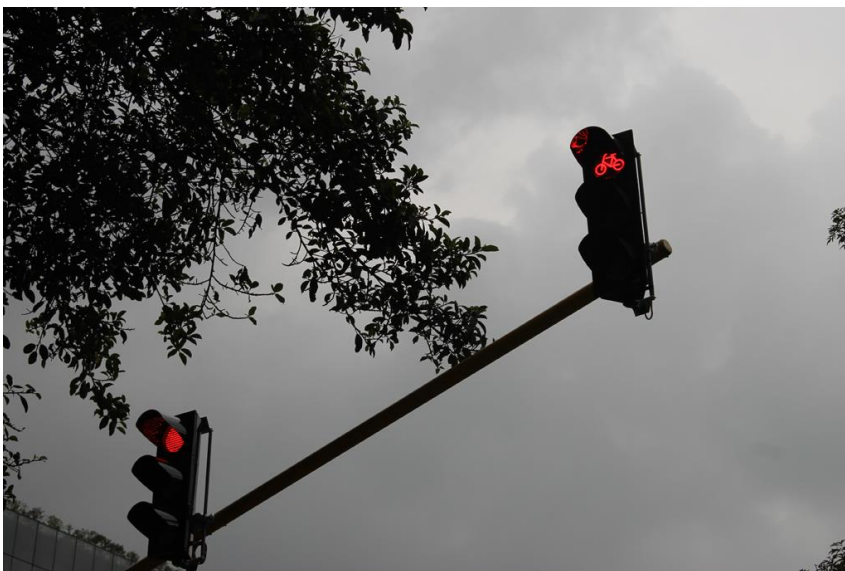
**Figura 12. Semáforos nuevos de la nueva 11**

El hecho de que se hayan hecho fases semafóricas completas para peatones es una buena noticia para que dichos usuarios tengan la oportunidad de hacer cruces completos. Esta intervención es muy positiva y sería útil que se aplique en la ciudad más ampliamente. Además, aunque durante las primeras tres semanas se vio que los usuarios de bicicleta no respetaban esa fase semafórica para peatones, desde la cuarta semana se encontró que ya existe mayor respeto – hay que aclarar que los ciclistas en Bogotá se han acostumbrado a interpretar el semáforo peatonal como su señal para cruce en bicicleta, pero en este caso se han instalado también semáforos exclusivos para las bicicletas.

Un aspecto que no estaba bien resuelto fue la sincronización entre semáforos para quienes circulan en la ciclobanda. En gran parte de los recorridos hacia el norte fue difícil tener más de dos luces verdes seguidas, y en el recorrido hacia el sur era frecuente ver varias luces en verde de manera simultánea (lo cual no era tampoco útil para el usuario pues al llegar a la tercera o cuarta luz cambiaba totalmente).

El semáforo de la Calle 82 tuvo siempre una fase muy extensa en rojo para los usuarios de bicicleta, con el problema adicional para quienes transitan hacia el sur donde la fase semafórica sobre la Carrera 11 no estaba bien sincronizada para el paso continuo en todos los casos. Se realizaron mediciones de fases semafóricas en esta intersección y se encontró que la fase en verde para vehículos motorizados que circulan por la Carrera

11 es de 01:05 min, para vehículos que circulan por la Calle 82 es de 00:45 min y la fase en verde para bicicletas es de tan solo 13 segundos. En cuanto a los peatones, la fase en verde para cruzar la Calle 82 es de 01:18 min y para la Carrera 11 es de 00:58 min. Estas mediciones reflejan que, en esta intersección en particular, la prioridad en el cruce es de los vehículos motorizados, pues los ciclistas deben esperar mucho tiempo para poder cruzar de manera segura y además disponen de poco tiempo para realizar el cruce.

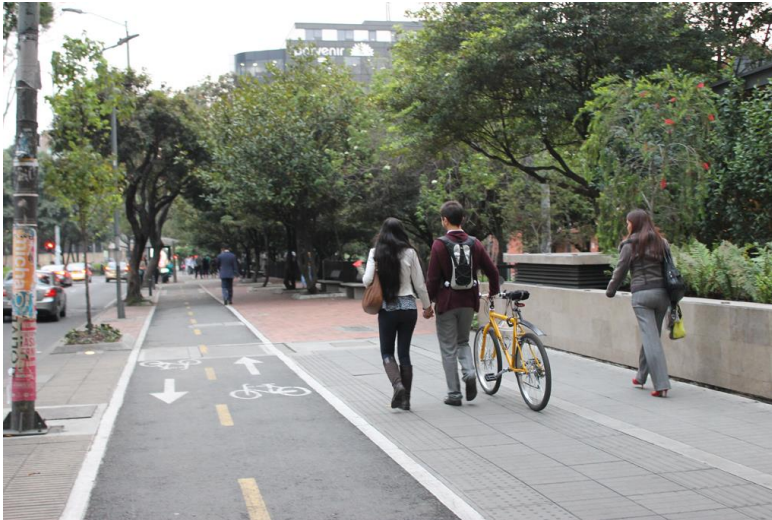
**Figura 13. Señalización horizontal aún presente en la ciclobanda antigua**

Es importante resaltar que no se ha retirado la señalización horizontal de la ciclobanda antigua, ni el color de los cruces. Esto, al parecer, genera mucha incertidumbre para los peatones y además algunas confusiones con usuarios de la bicicleta. Esto fue particularmente evidente el 4 de febrero, cuando los usuarios de la bicicleta incluso alegaron que aún ahí estaba señalizada la ciclobanda y por eso la usaban. Aún el 23 de febrero se encontraron algunas bicicletas (aunque solo cinco en un recorrido de una hora) transitando por la ciclobanda antigua. La señalización vertical sí fue retirada, aunque esto se hizo un tiempo después de la intervención, por lo que el Día sin carro muchos usuarios creían que aún la ciclobanda estaba en funcionamiento.

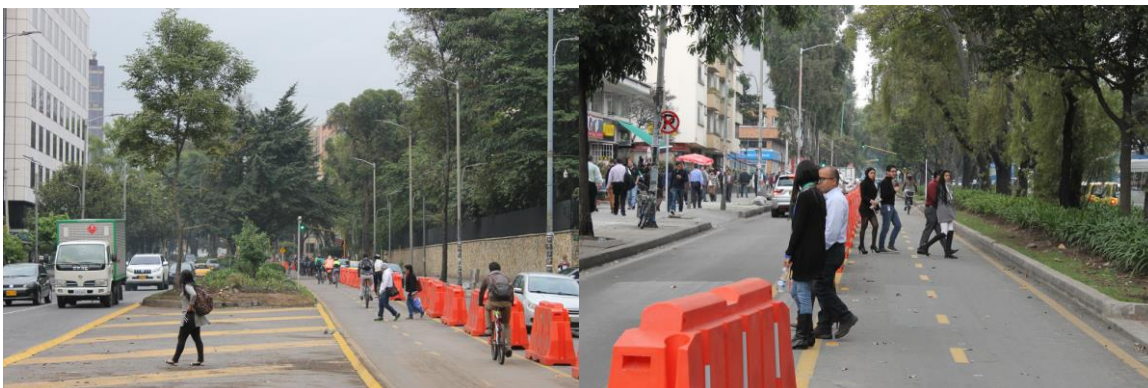
**Figura 14. Peatones cruzando en varios lugares**

En muchos casos se vieron peatones cruzando en lugares no señalizados, principalmente porque existe infraestructura para cruzar en los separadores, pero no se señalizan en los cruces. A esto se agrega que los peatones generalmente tienen líneas de deseo que no son tenidas en cuenta en el diseño de las vías.

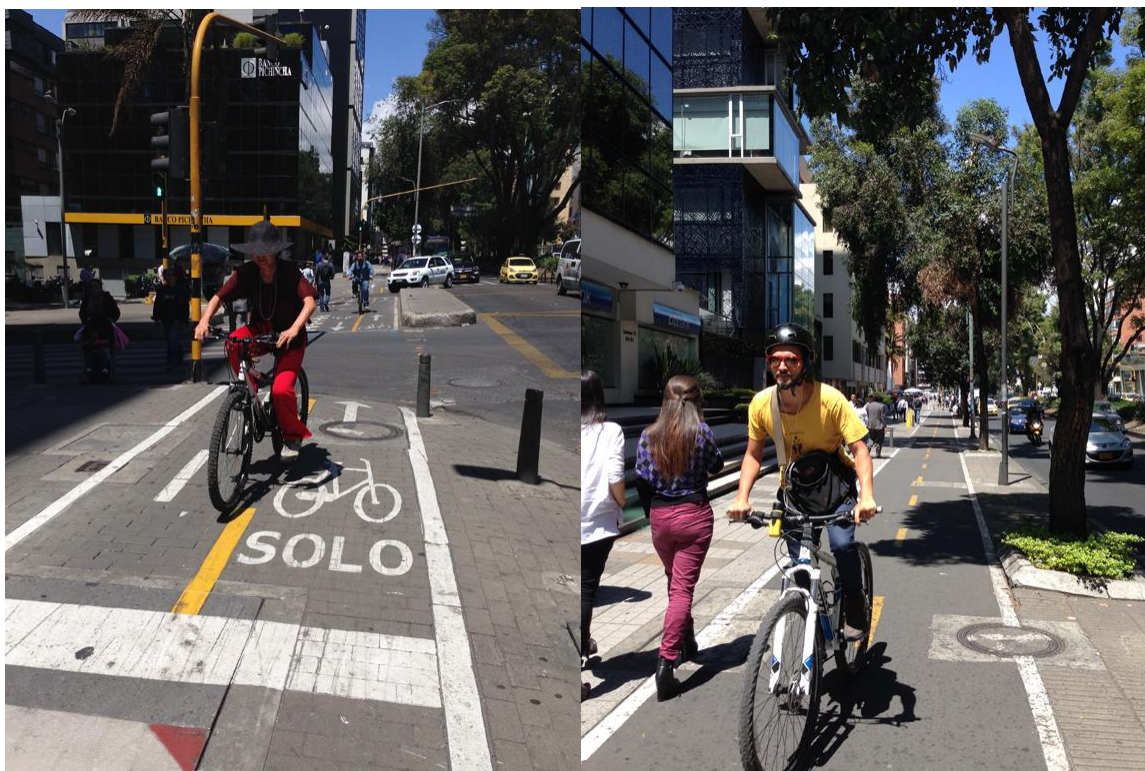
Figura 18. Ciclistas aún utilizando la ciclobanda antigua

Hay ciclistas que aún usan la ciclobanda antigua. Esto puede deberse principalmente a desinformación (aún está la señalización antigua que indica que hay ciclo-infraestructura sobre el andén) y la conveniencia para viajes concretos, entre otros posibles factores. Este último punto puede ser reforzado por la baja permeabilidad que tiene la nueva ciclobanda y a que en el andén no se generan charcos como sí ocurre en la nueva ciclobanda. Además, por tratarse la intervención nueva de una separación blanda, puede haber una mayor sensación de seguridad en el andén (ciclobanda antigua).

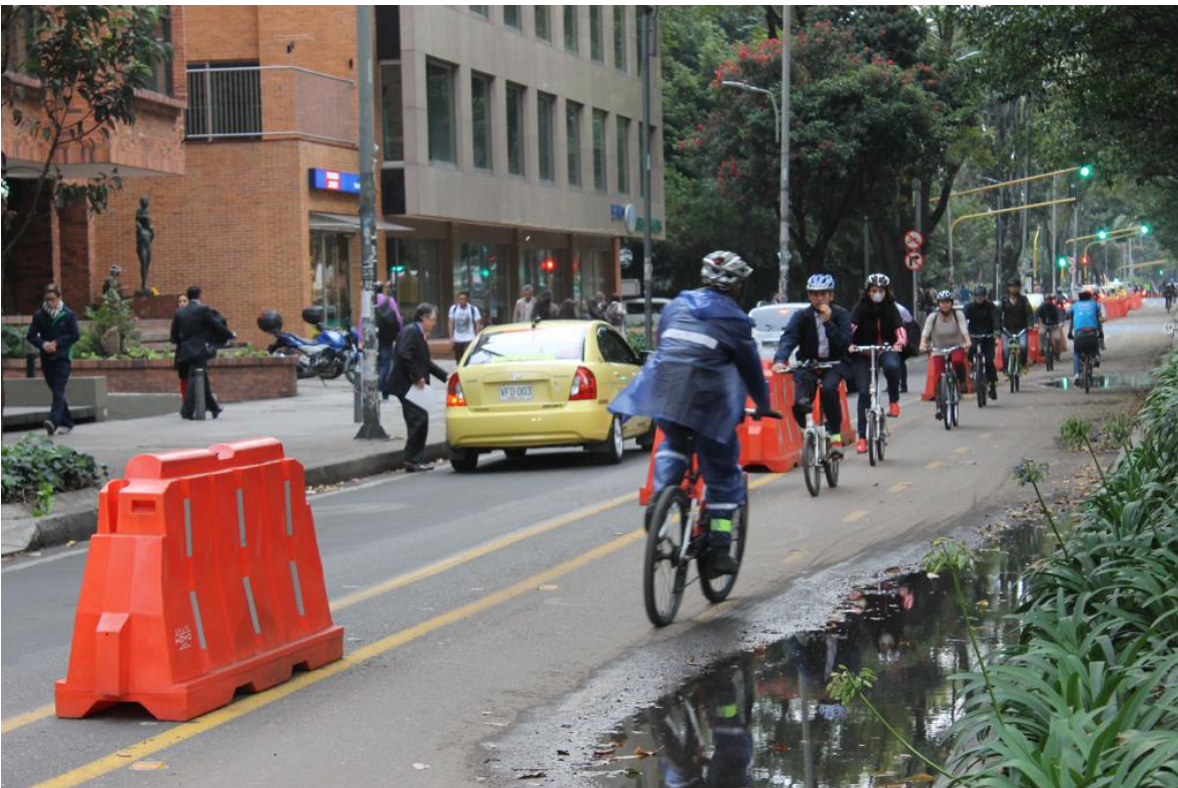
En los días en que se presentaron lluvias, se observó que los charcos generaban inconvenientes importantes a lo largo de la ciclobanda nueva. Esto resultaba en que los ciclistas cambiaban de carril para evitar los charcos y generaban conflictos con los otros ciclistas yendo en sentido contrario.

**Figura 21. Usuarios invadiendo carril contrario para evitar charcos**

Además, en el cruce de la Calle 86 con 11, en el Día sin Carro se generó un empozamiento que ocupaba toda la sección de la Carrera 11 lo cual generaba problemas a los ciclistas, quienes hacían maniobras peligrosas. Esto incluso generó que algunos ciclistas tomaran la ciclobanda antigua sobre el andén, que no tenía charcos.

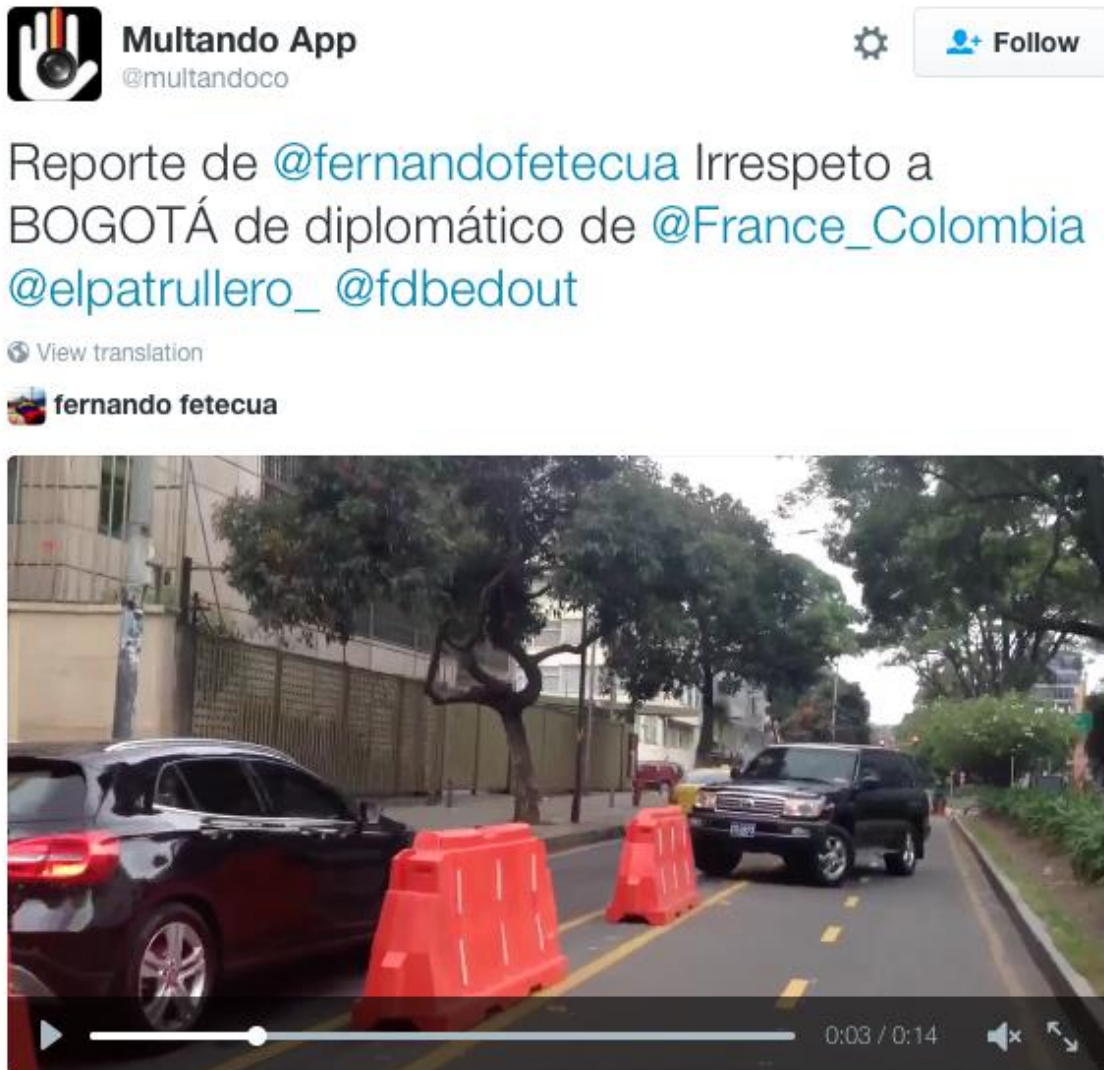
Figura 25. Noticia de vehículo diplomático invadiendo ciclobanda. Fuente: Twitter @multandoco<sup>4</sup>

Los automóviles y sus conductores no tienen tanta relevancia en este análisis. No obstante, durante la observación se encontró que algunos irrespetaban la nueva infraestructura, particularmente el cruce entre cada costado de la 11. También se han evidenciado (aunque no en este registro sino en medios de comunicación masivos) algunos vehículos diplomáticos invadiendo la ciclobanda. También se encontraron algunos automóviles bloqueando la intersección. Aun así, en general durante las observaciones se evidenció que la mayoría de los usuarios de modos motorizados respetan la ciclobanda, las líneas de detención y las plataformas avanzadas.

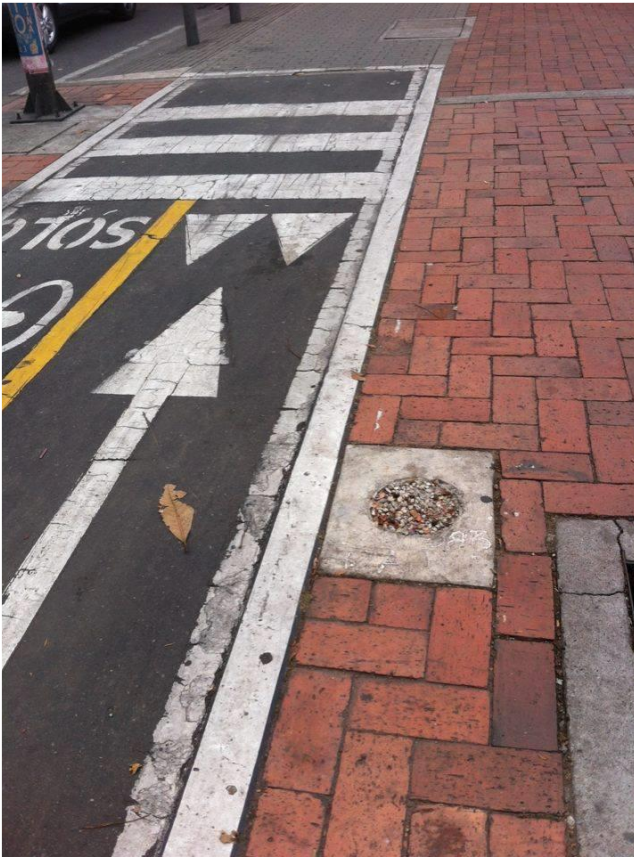
**Figura 27. Señalización aún existente en ciclobanda**

Tanto en las visitas como durante los aforos peatonales se observó que los peatones aún siguen circulando únicamente por el espacio en el que no está marcada la antigua ciclobanda, por lo que es necesario quitar la señalización de vía ciclista con el fin de que los peatones se apropien del espacio que les corresponde y los ciclistas comprendan que es únicamente un espacio peatonal. Además, como se observó en el estudio, hay ciclistas que aún circulan por el andén lo cual en parte puede deberse a que la señalización completa aún indica que por ahí pueden transitar.

Por todo esto, es imprescindible quitar la señalización horizontal del costado occidental de la 11, reemplazarla con otras intervenciones (ya sea artísticas, ciudadanas o incluso mobiliario como bancas que sirvan como reductor de velocidad para ciclistas y para el uso de peatones.
