# Análisis de la intervención en la Carrera 11

Marzo de 2016

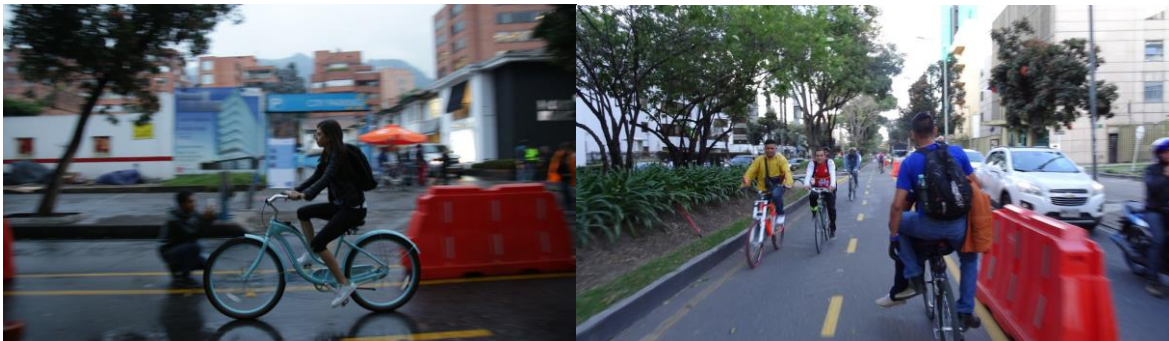
**Figura 6. Ciclistas en nueva ciclobanda.**

El ancho total de la ciclobanda antigua, ubicada sobre el andén occidental, era de 2 m, lo cual equivale a 1 m por carril de circulación. El ancho del andén disponible para tránsito peatonal era de 2,20m y el ancho efectivo, que se mide excluyendo el espacio ocupado por señales de tránsito y mobiliario público era de 1,73m.

La ciclobanda nueva tiene un ancho total de 2,7m, el carril occidental tiene un ancho de 1,5m y el oriental 1,2m. Esto implica que el ancho del carril aumentó y cumple con los estándares mínimos recomendados por la *Guía de Ciclo-infraestructura para ciudades colombianas*, que indica que una vía ciclista bidireccional debe tener como mínimo 2,20m de ancho pavimentado y para mejor circulación el ancho total debe ser de 2,60m. Cabe resaltar que la anterior ciclobanda no cumplía con estas recomendaciones pues el ancho era menor a 2,20m.

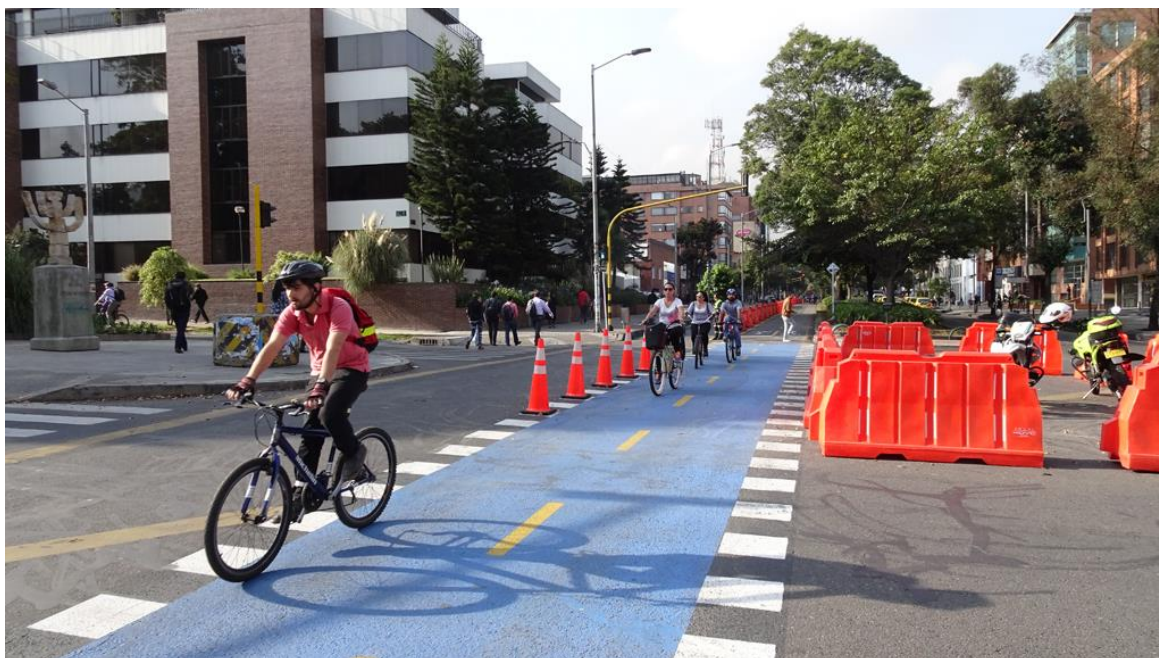
**Figura 9. Cruce en nueva ciclobanda (Calle 92).**

- El acceso a la ciclobanda de la Calle 92: Este acceso continúa siendo físicamente diseñado para el acceso a la ciclobanda antigua, por lo que no es fácil lograrlo, debido a esto muchos ciclistas transitan por la ciclobanda antigua antes y después de la Calle 92, lo que causa conflictos con los peatones.

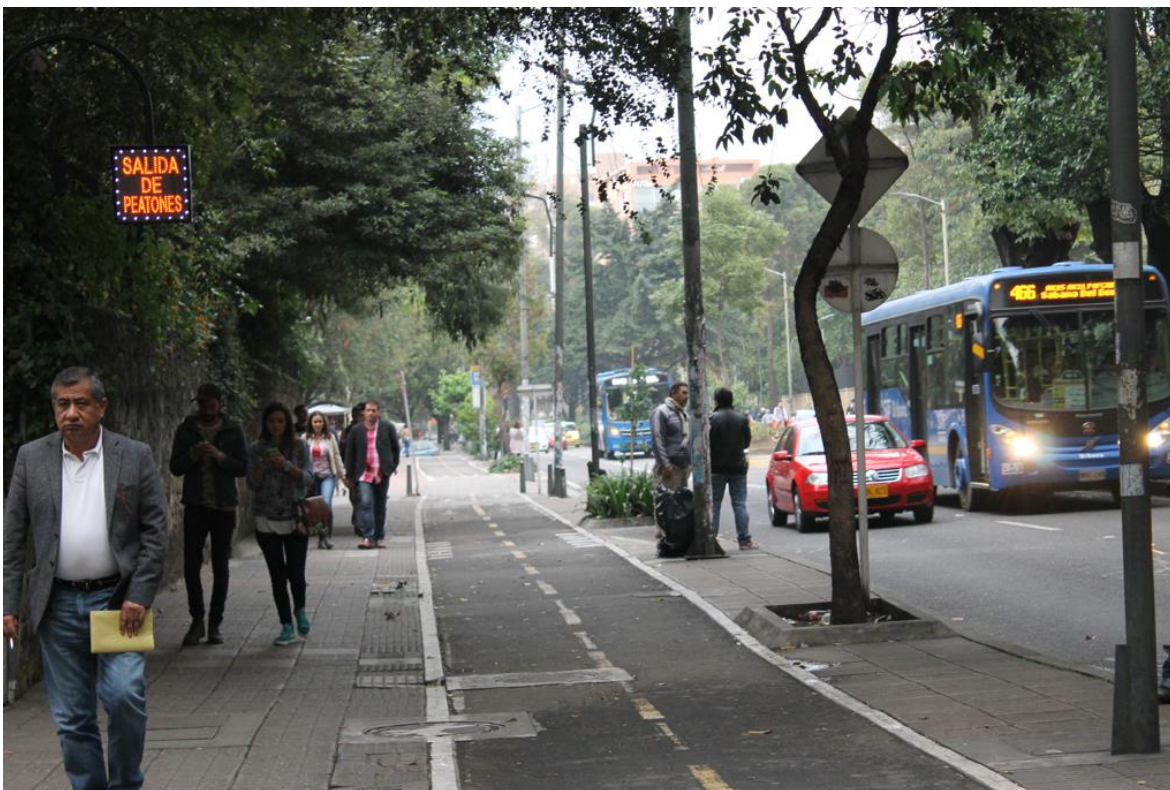
**Figura 15. Peatones aún “respetan” la ciclobanda antigua a pesar de ser ahora un andén completo.**

Por otro lado, los peatones que usan el costado oriental de la 11 para movilizarse aún no usan la ciclobanda antigua (ya fuera de funcionamiento). Es posible que sea necesario hacer intervenciones y campañas para cambiar este comportamiento.

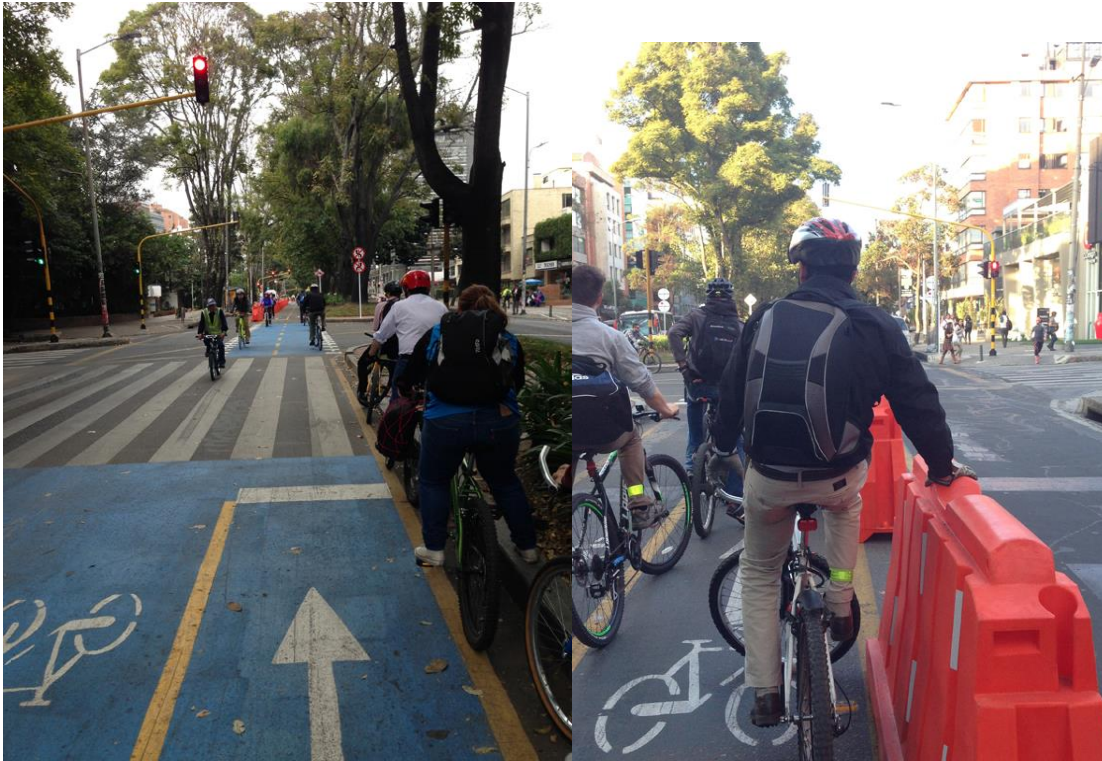
**Figura 19. Ciclistas en fila india y con pies en baranda y en New Jersey**

Hay que anotar que los usuarios de bicicleta se detienen en los cruces y en fila india. Esto no sucede casi en otras ciclobandas de la ciudad, tal vez porque no existe un bordillo para poner el pie (lo que parece ser la razón principal para que prefieran estar en fila india). En el sentido sur-norte utilizan el borde del New Jersey. Sin embargo, en el cruce con la Calle 82 se observó que muchos usuarios no respetan el semáforo y cruzan en rojo; tampoco respetan la línea de detención y es común que invadan la cebra, que es un espacio para el cruce de peatones.

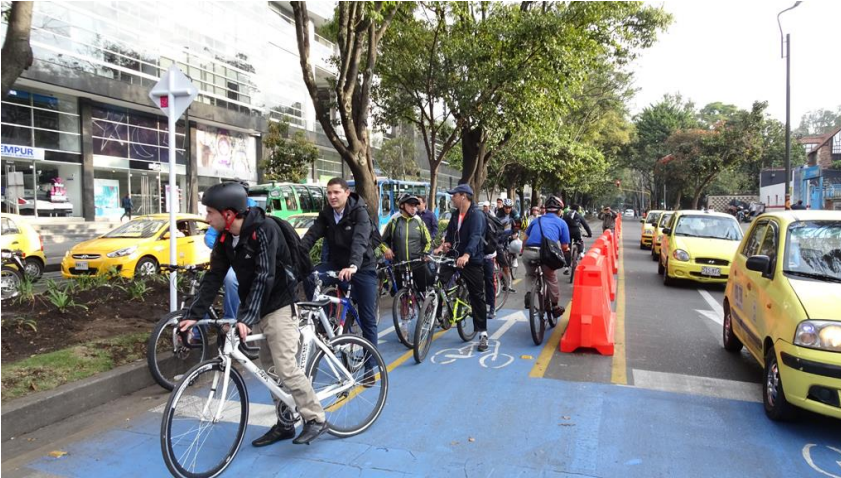
**Figura 20. Usuarios respetan la plataforma avanzada azul de cruce**

Los usuarios de bicicleta también utilizan y respetan la plataforma avanzada azul en el cruce, al parecer por la alta visibilidad del mismo. En otros lugares de las ciclobandas y ciclorrutas de Bogotá no es tan común.

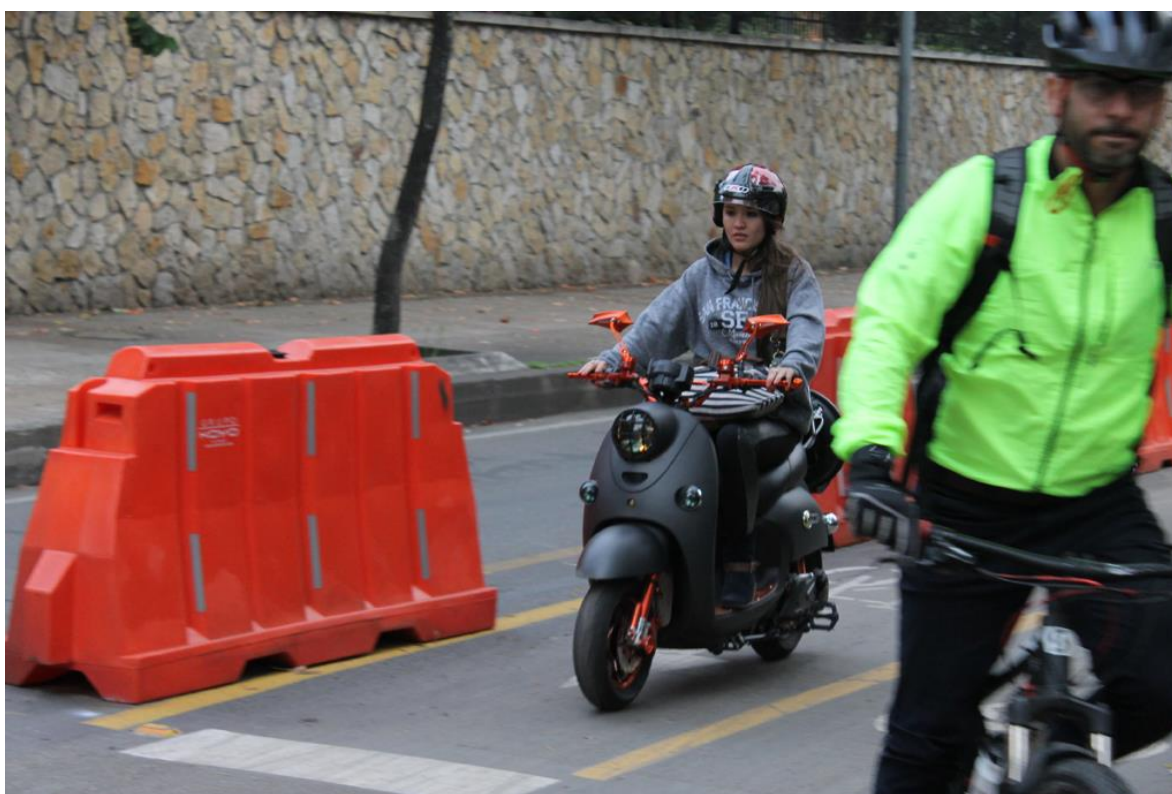
**Figura 24. ORNI en la ciclobanda**

Los ORNI (Objetos Rodantes No Identificados, comúnmente llamados ciclomotores, bicicletas eléctricas (Pardo, 2016)) no han sido claramente regulados en la legislación colombiana, por lo cual se sigue asumiendo que son bicicletas y circulan por toda la infraestructura. Según mediciones realizadas el 15 de marzo, por la nueva ciclobanda de la Carrera 11 circulan 85 ORNI por hora en hora pico. Esto corresponde a un ORNI por cada 10 bicicletas aproximadamente.

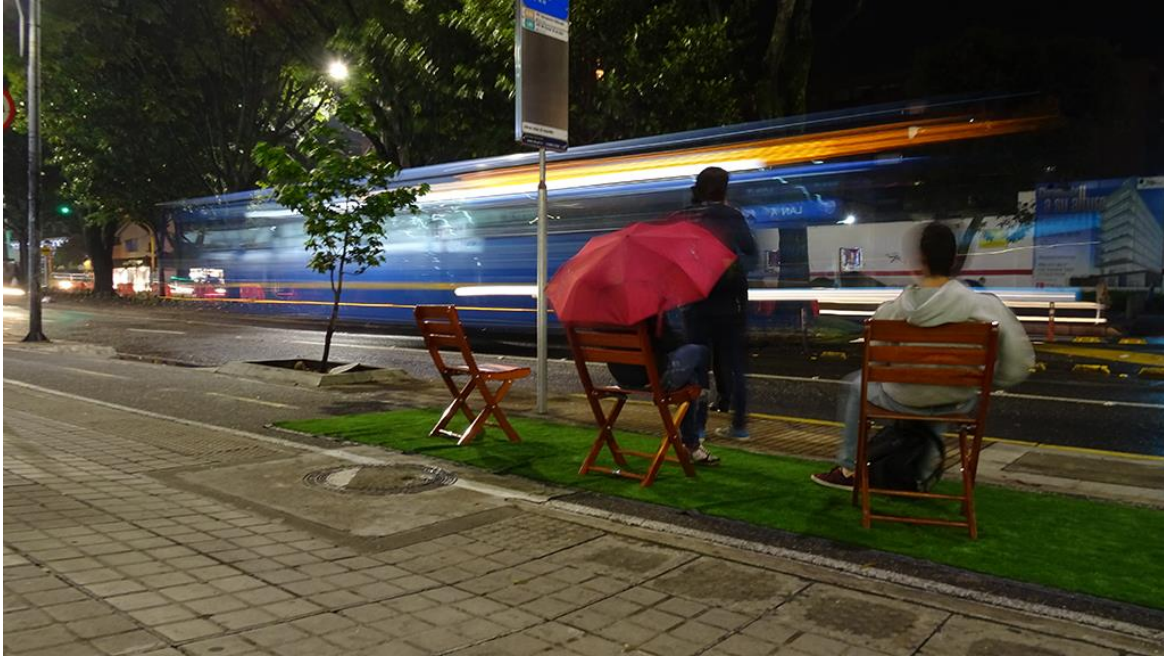
**Figura 28.** El equipo Despacio y su “tapete verde” indicando a los ciclistas que ya no

Aunque el número de ciclistas que circulan por la antigua ciclobanda (sobre el andén) de la Carrera 11 pasó de 74 ciclistas/hora en el día de la implementación (día sin carro) a 22 ciclistas/hora en el primer día de control (tres semanas después) y redujo aún más (a 19 ciclistas/hora) en el segundo día de control (seis semanas después). Entonces aún hay ciclistas que utilizan la antigua infraestructura.

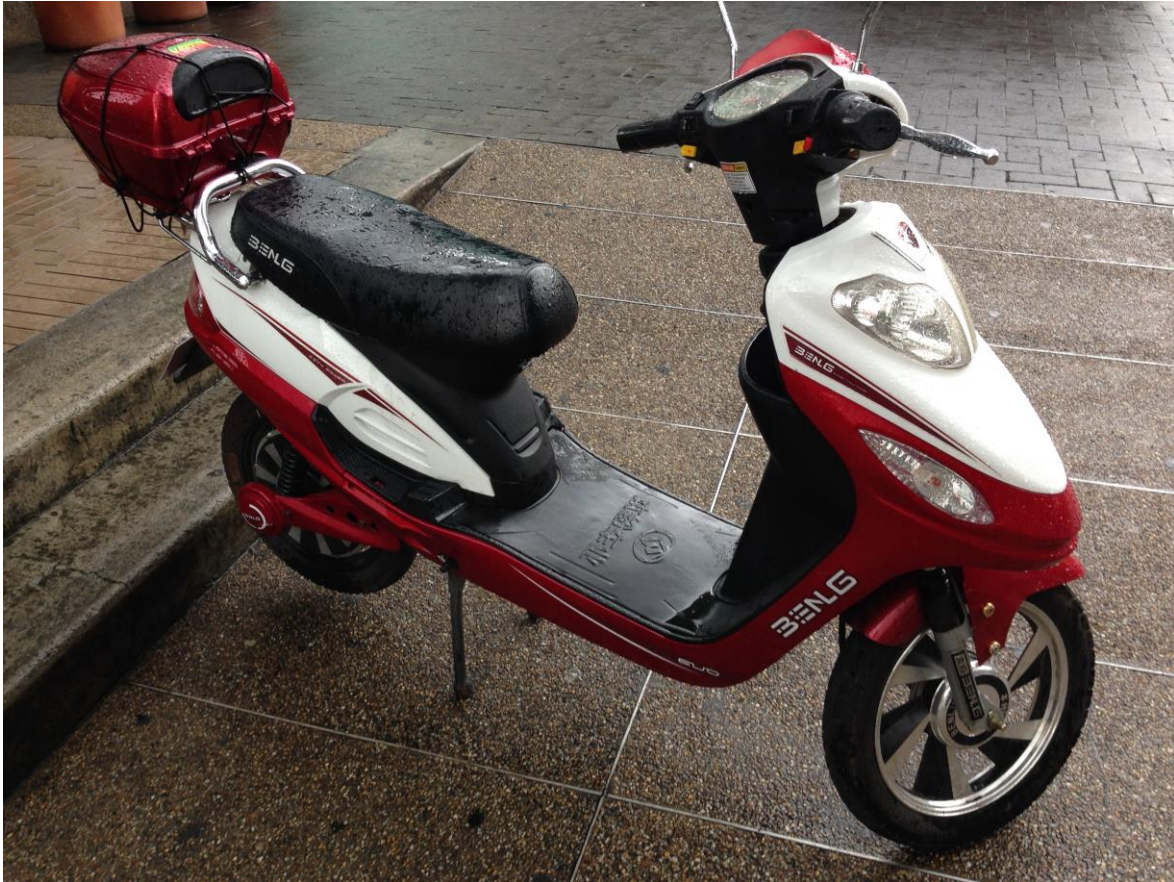
**Figura 29. ORNI sin pedales (según la legislación, podría decirse que es una motocicleta)**

Los ORNI (ciclomotores, bicicletas eléctricas y demás aparatos) circulan con una presencia relativamente baja en la ciclobanda (menos del 10% del tráfico) pero circulan a una velocidad más alta que las bicicletas y tienen una masa mayor, con lo cual generan una energía cinética más alta y pueden generar más riesgo en colisiones en la vía. En algunos casos se vieron ORNI sin pedales, con lo cual ya no deberían ser definidos como bicicletas según el Código de Tránsito (Ministerio de Transporte de Colombia, 2002) sino que podría contemplarse su definición como motocicletas, lo cual indica que esos sin pedales deben ir por la calzada de tráfico mixto. Los que tienen pedales no son un vehículo ilegal y todavía entran dentro de la definición de bicicleta, por lo cual sí pueden circular por la ciclo-infraestructura. No obstante, es importante que el Distrito evalúe medidas de control o educación con los conductores de estos vehículos para que respeten a los usuarios de bicicletas y anden a velocidades prudenciales. Sobre este tema se han publicado varios estudios a nivel internacional que vale la pena revisar para encontrar una buena forma de resolver este posible problema (C Cherry, 2007; Chris Cherry, 2009; Rose, 2012; Wachotsch, Kolodziej, Specht, Kohlmeyer, & Petrikowski, 2014).
